# シャープダイナ #31

## [4] 全体の整備

シャープ社友会  
ラジオ愛好者同好会  
吉田育弘

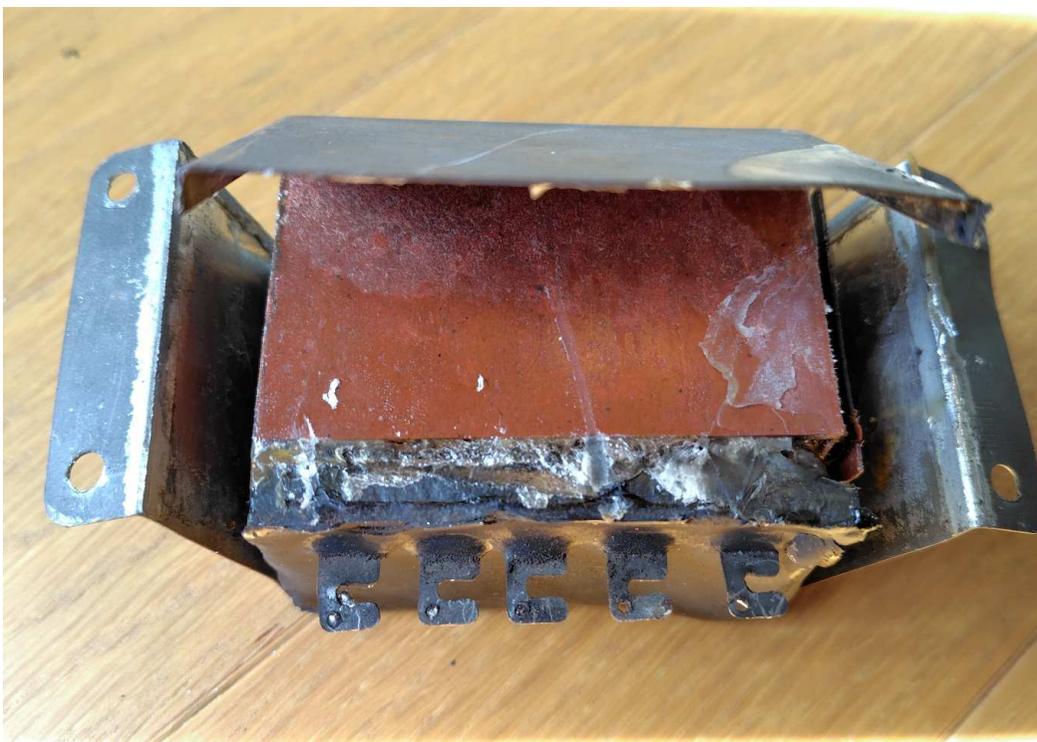
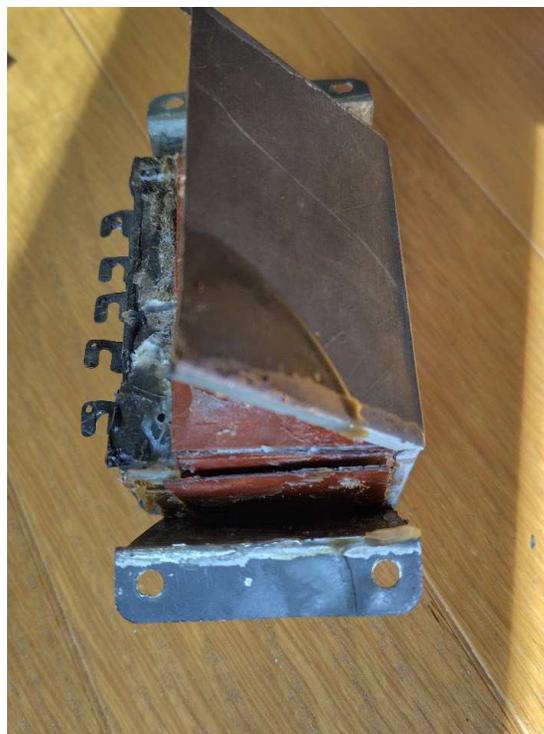
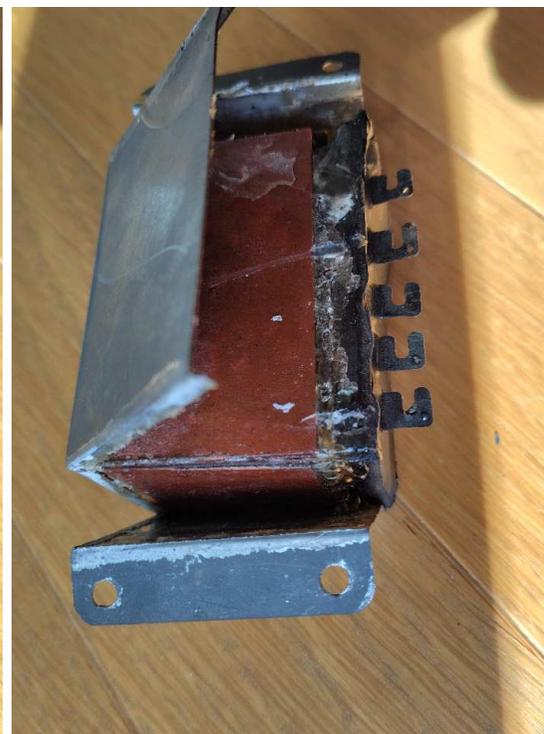
## 電解コンデンサパックの分解

パッケージははんだ付けで形作られている。メッキした鉄製と思われる。  
銀ペイントが施されている。

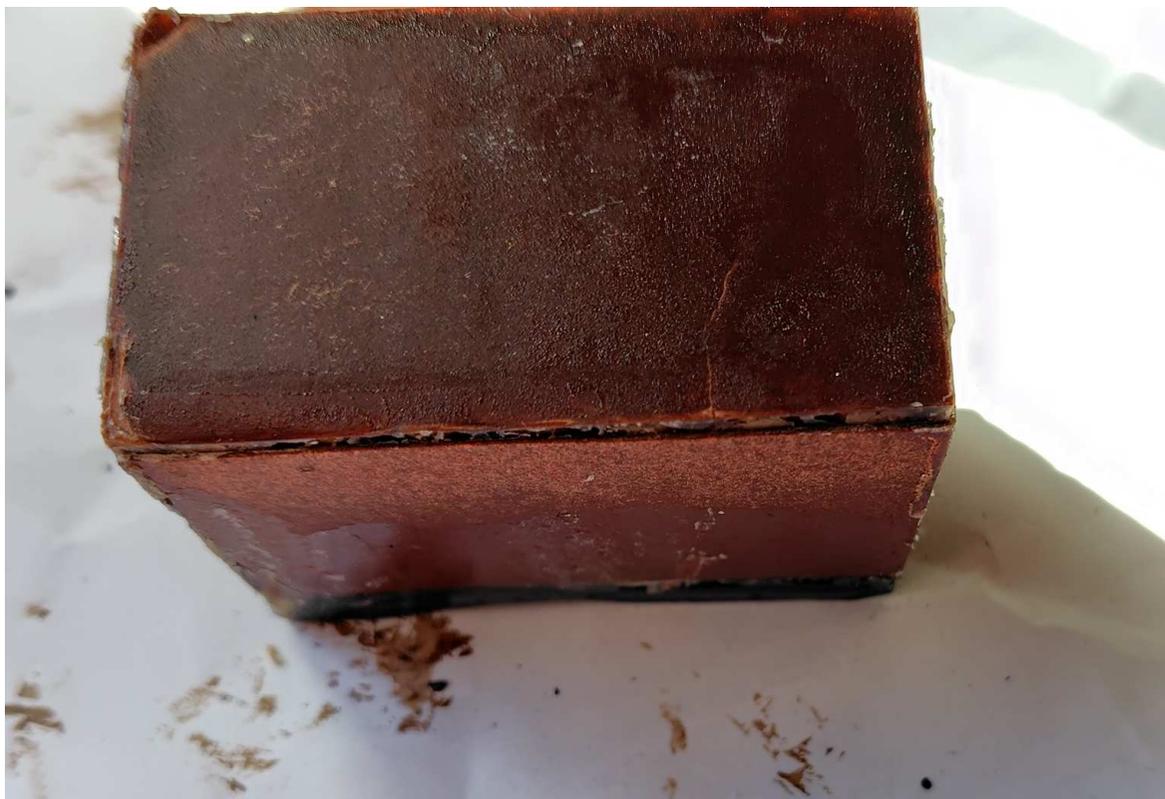
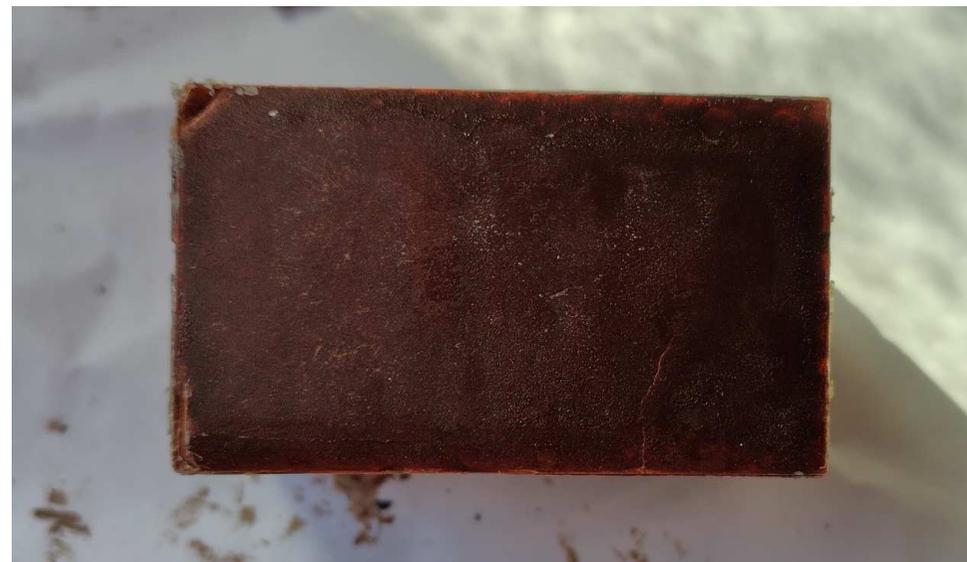
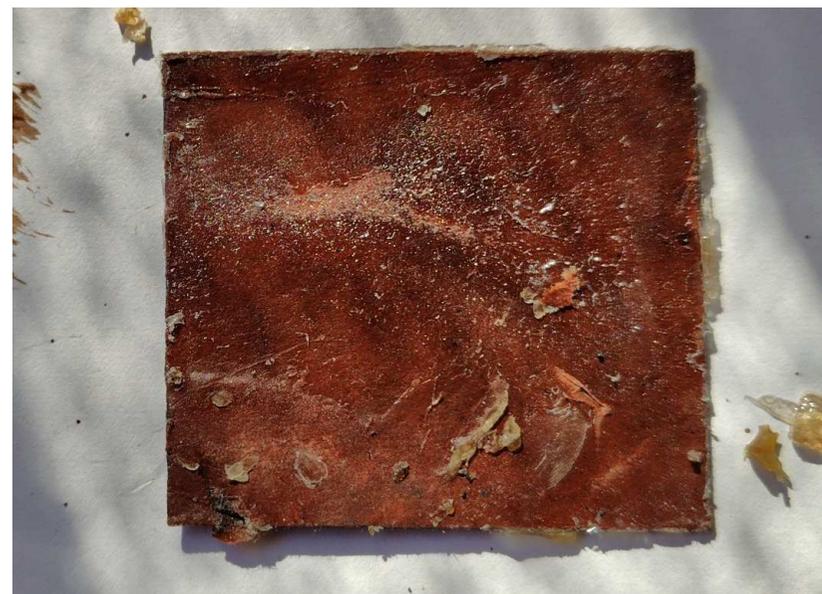
5面を、絶縁紙のようなもの3重でおおっている

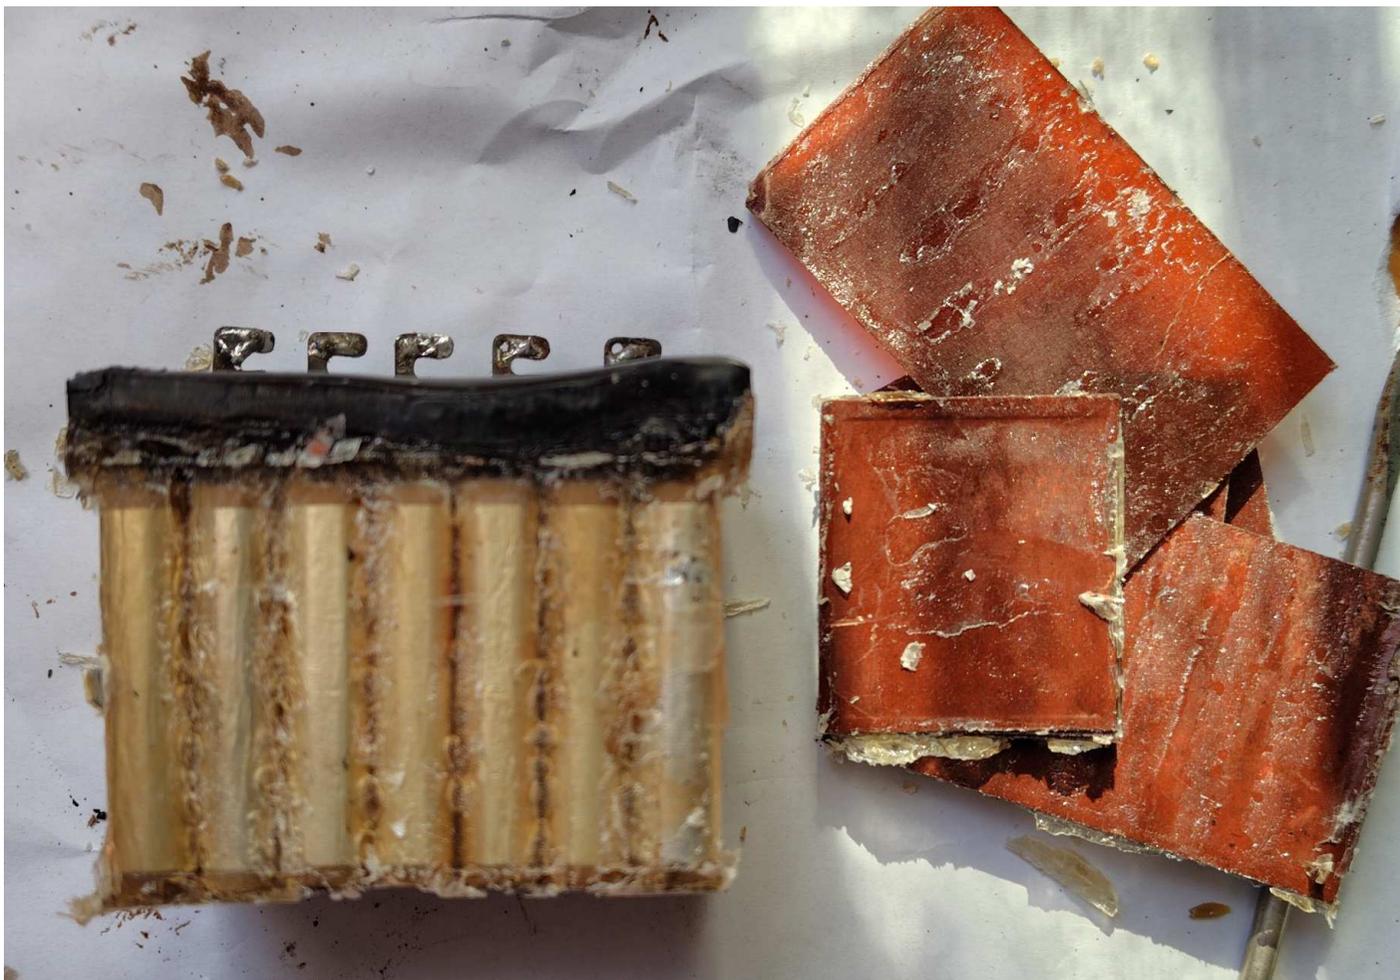
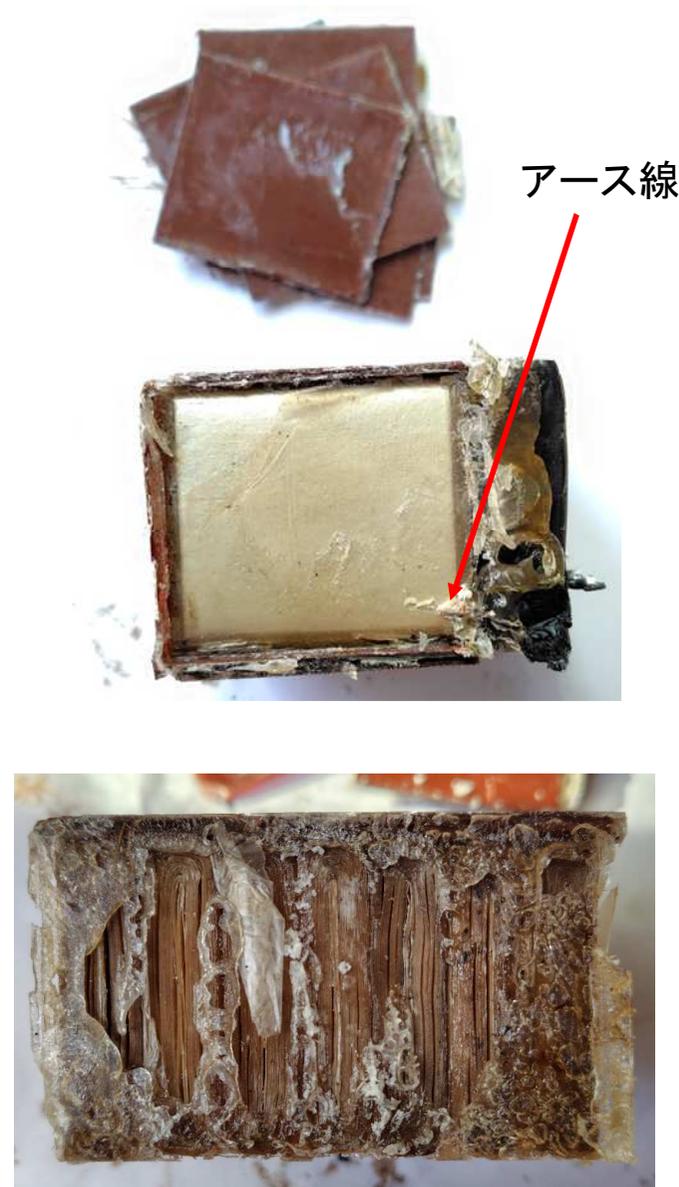
厚さ9mm程度の、同じコンデンサが7つ内蔵されている

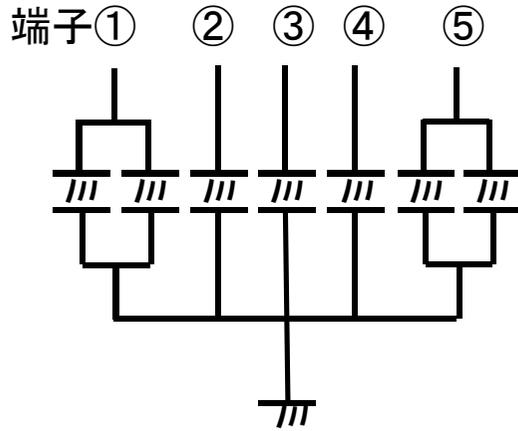
実測値

端子①	0.7 $\mu$ F
②	1.32 $\mu$ F
③	1.34 $\mu$ F
④	1.04 $\mu$ F
⑤	1.23 $\mu$ F

内部は、ペーパーコンデンサと思われる紙巻型のコンデンサ7個入り。7つとも同じコンデンサが使われているように思われる。

- ・回路電圧に対する耐圧は考慮されていない
- ・端子①と⑤(平滑コンデンサ)は2並列。他はひとつずつ
- ・アース点は共通

印加電圧が高かった端子①と⑤のコンデンサには容量抜けがあるとして、上記のパナのものとも比較して、もともとのコンデンサは、一つ当たり1~1.5 $\mu$ F程度であったろうと推察できる。

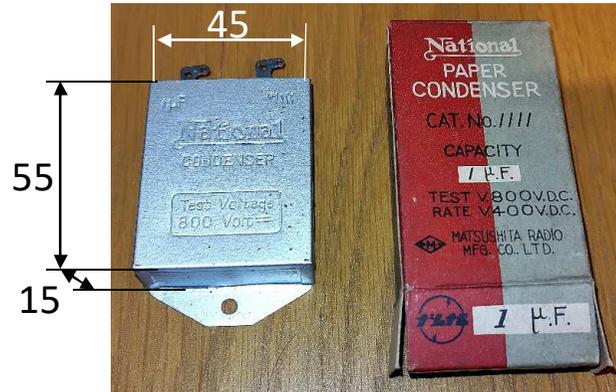
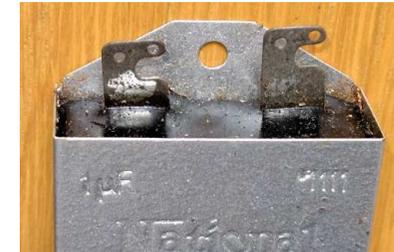
同時代のものと思われる、パナのペーパーコンデンサ(参考品)。400V1 $\mu$ Fコンデンサパックと同じ構造で、銀塗装した金属パッケージにピッチ封入されている。大きさは7つのうちの一つに近い。端子形状も同一。

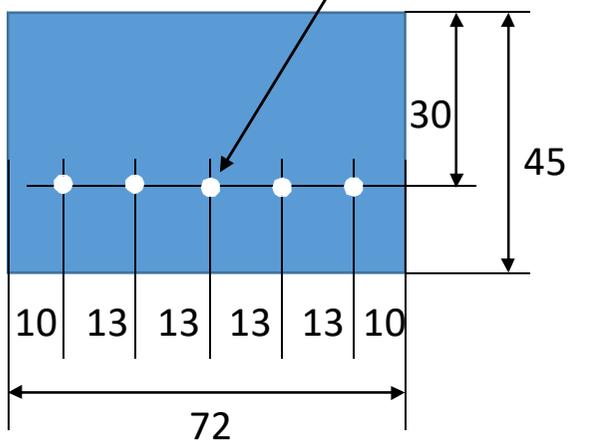
2mm厚アクリル板  
底板

現代の電解コンデンサに取り替える。  
元々使われていた端子板やケースをそのまま利用し、  
オリジナルに近い外観が得られるように再現を試みる

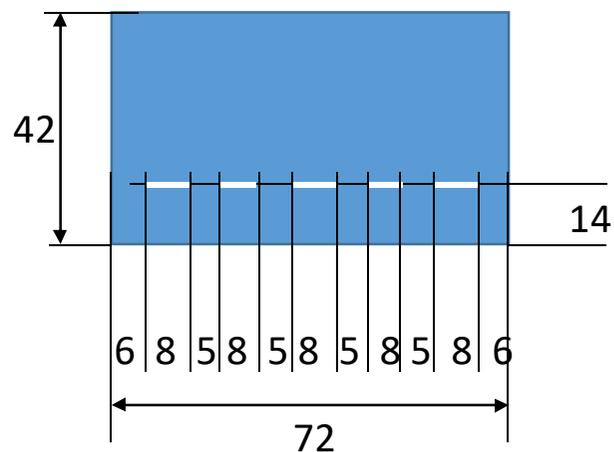
2mm厚アクリル板  
正面

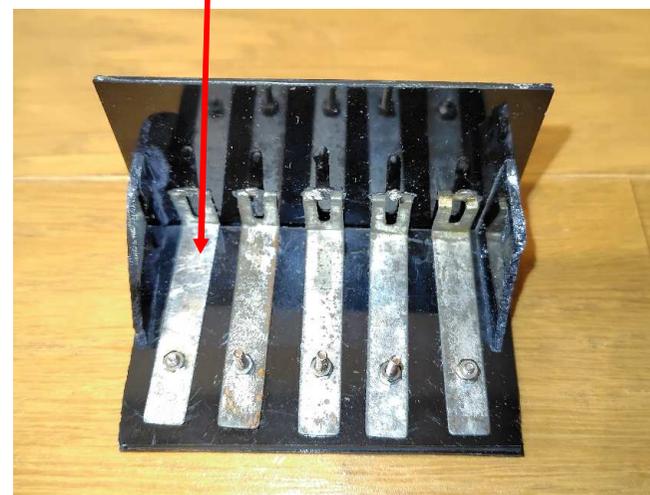
オリジナルの端子。  
アクリル板にM2皿ねじで固定

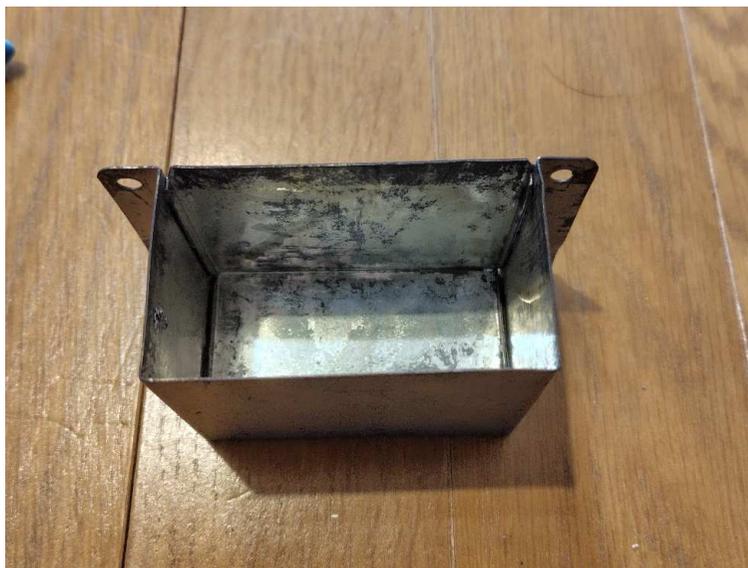
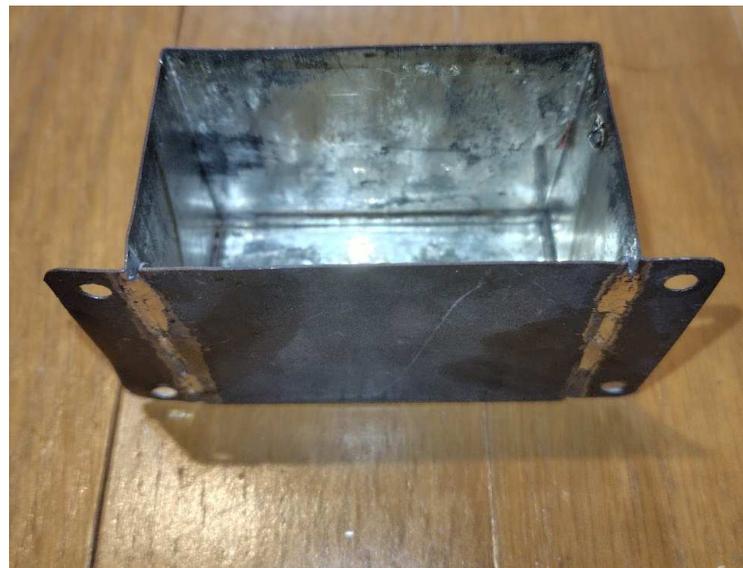
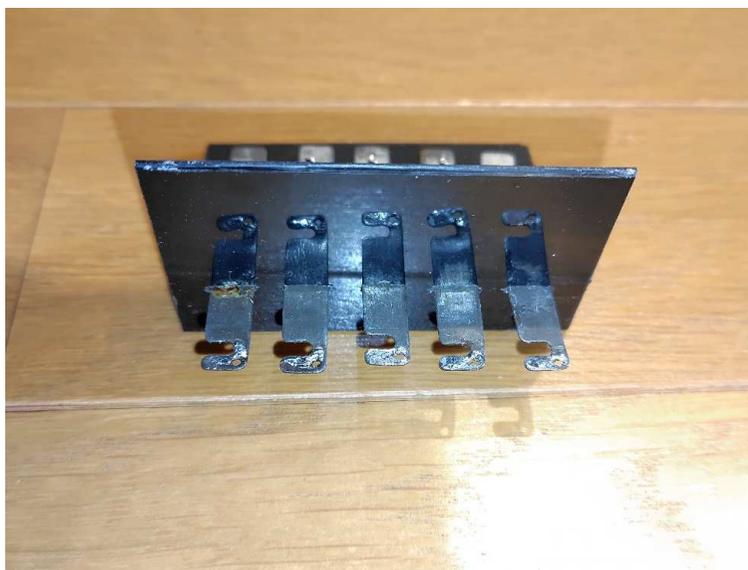
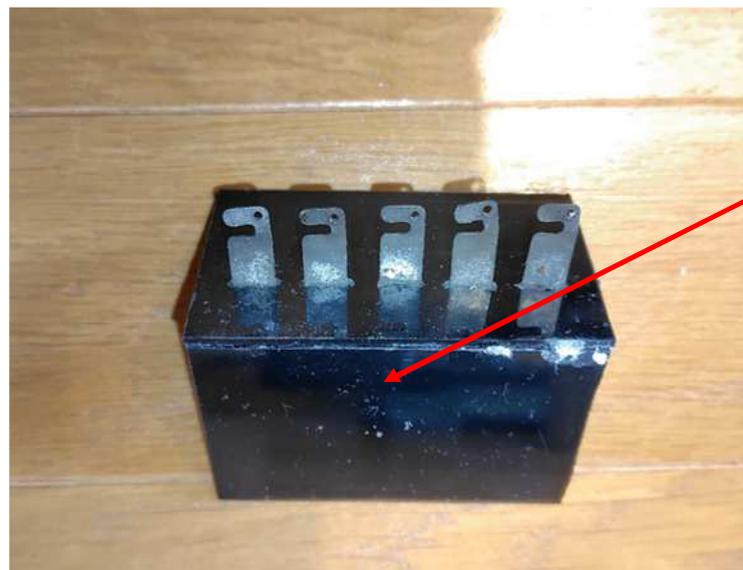
底板は2重にして、  
皿ねじの頭は隠す

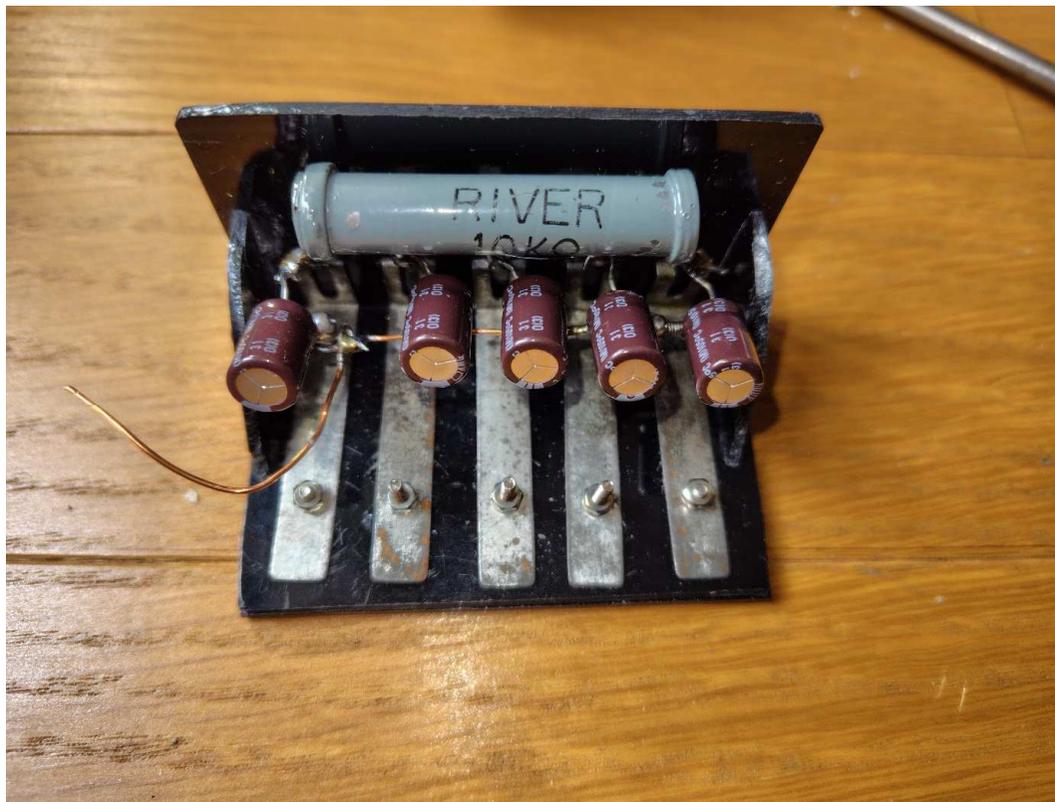
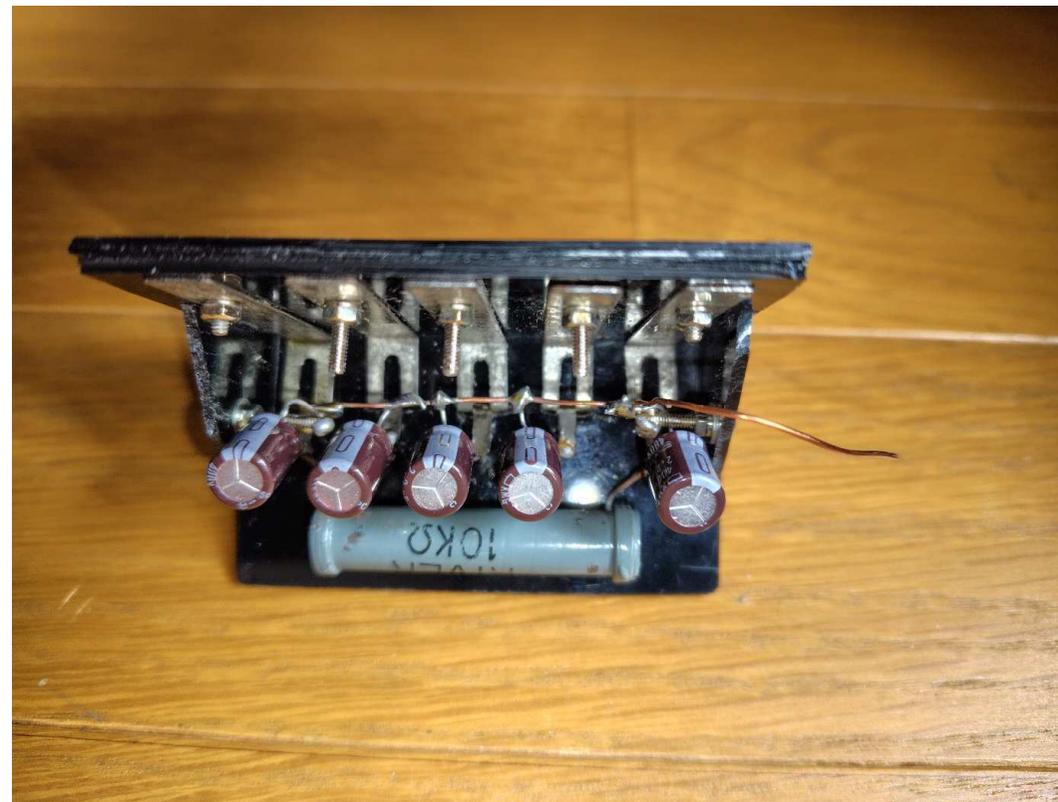
2.2 $\mu$ F x5個  
10k $\Omega$  2W

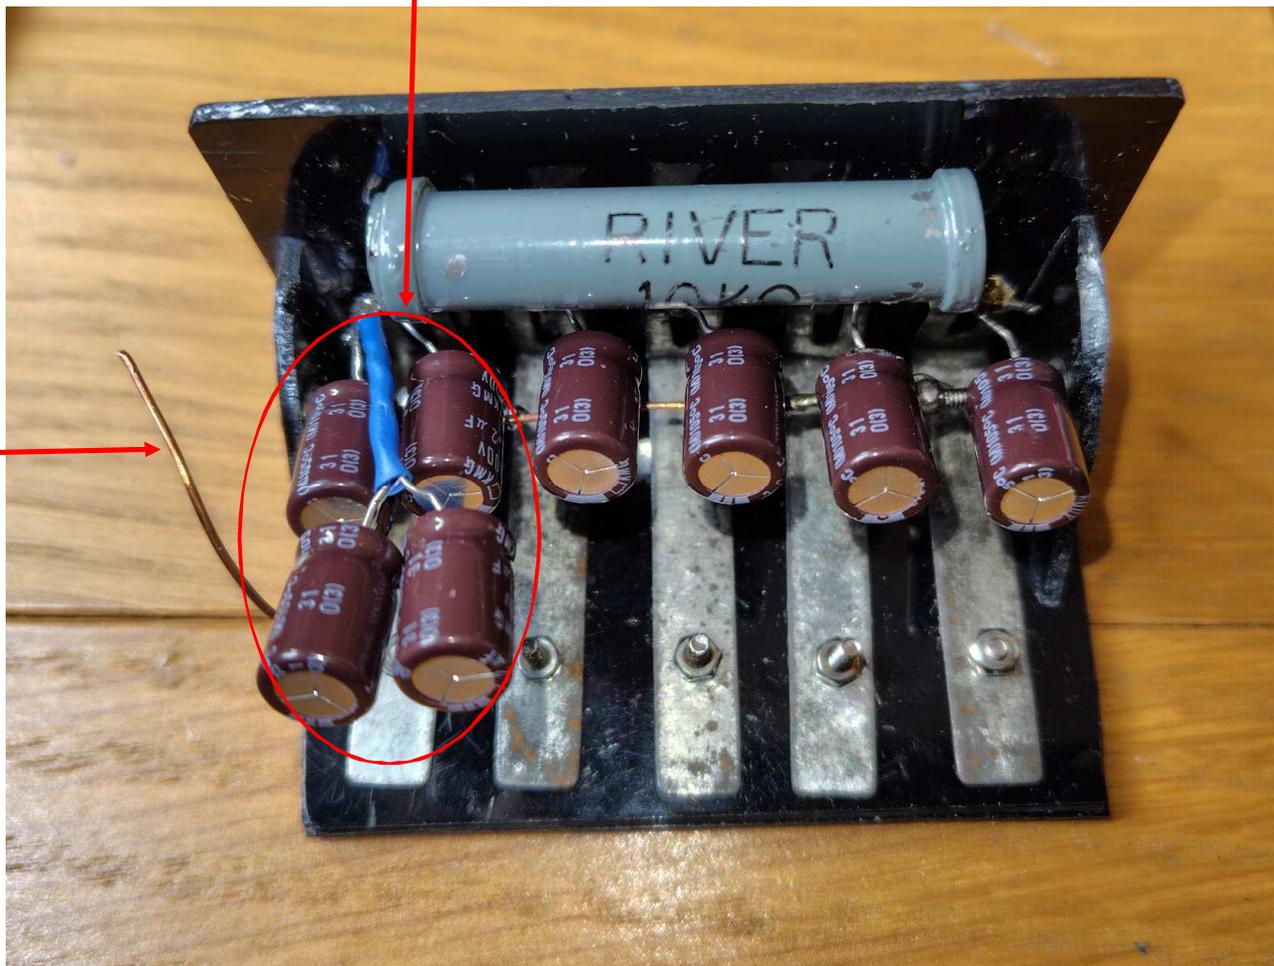
対ハム強化のため、B+出力側(5ピン)を $2.2\mu\text{F} \times 4$ 個接続とする

アース

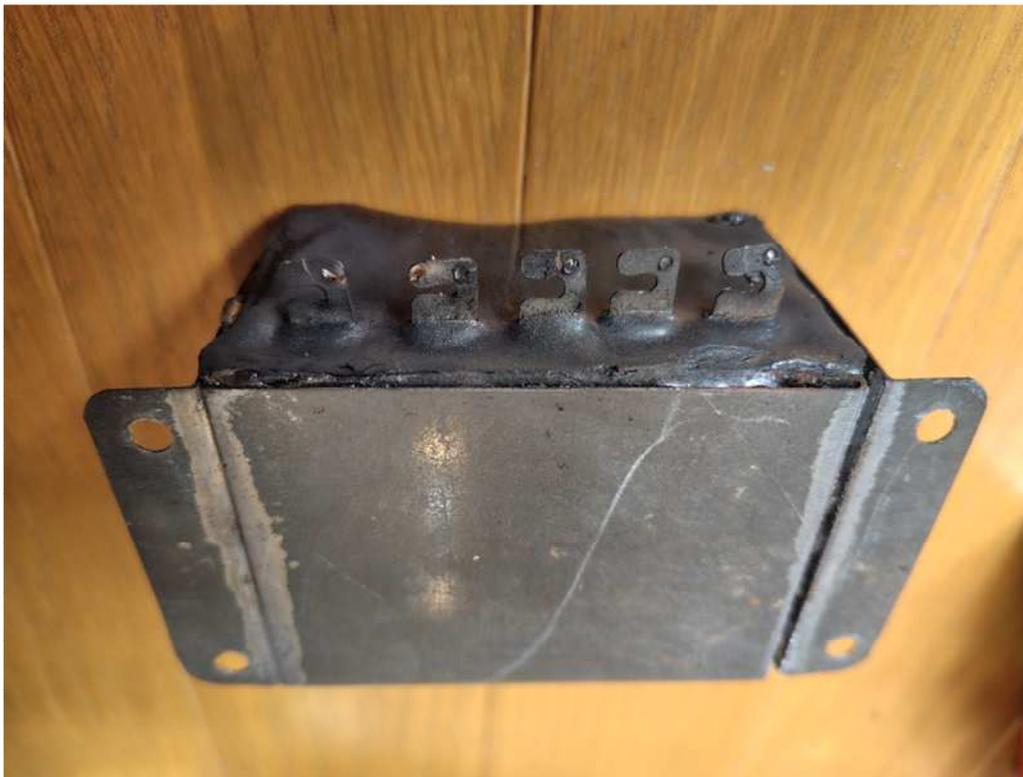
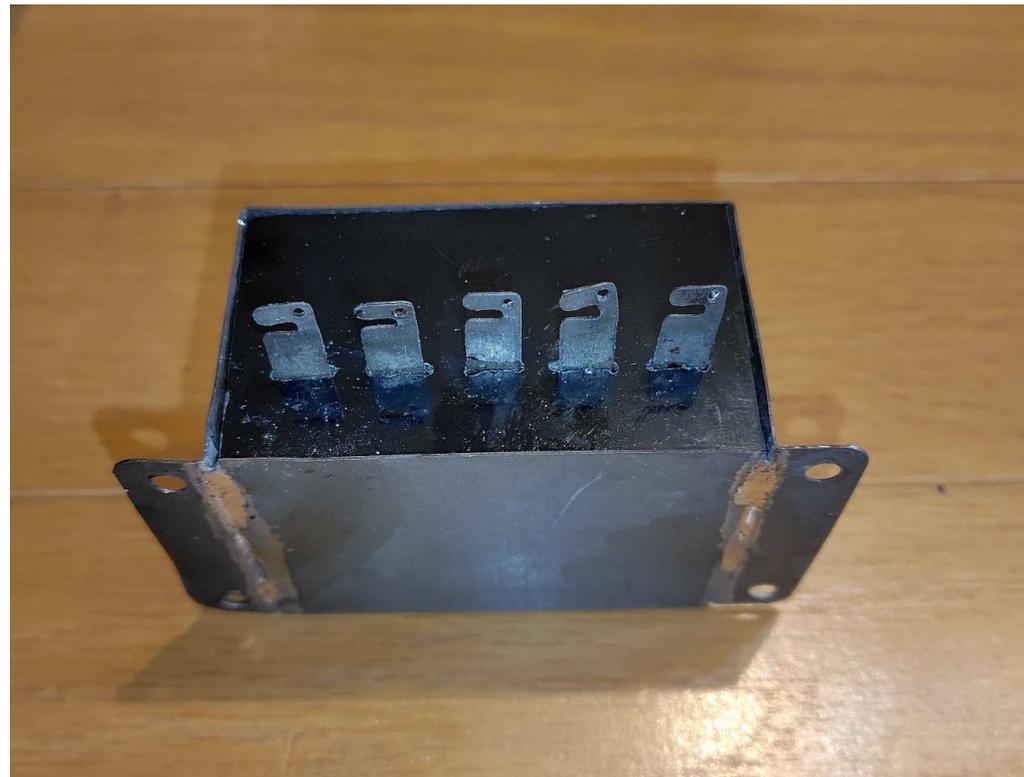
左:オリジナル

右:修復品

オリジナルで使われていたピッチの代わりに、  
現代の建築用のコーキング材(黒)を垂らしておけば  
外観的には完全に元通りになる。今回は見送った

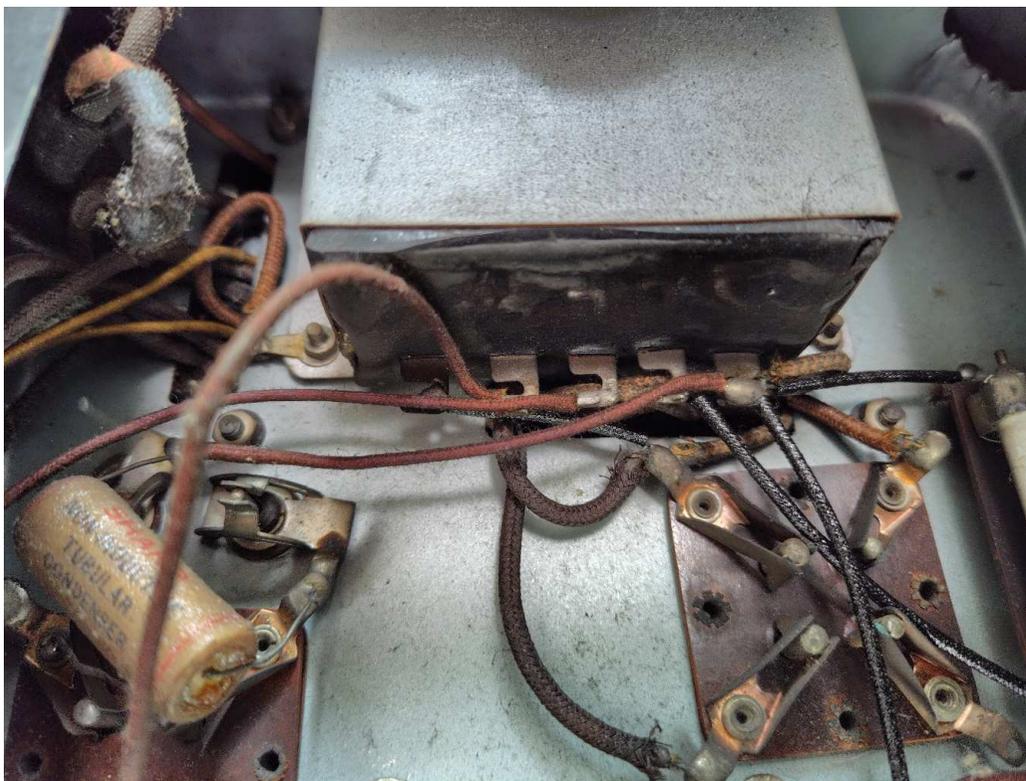
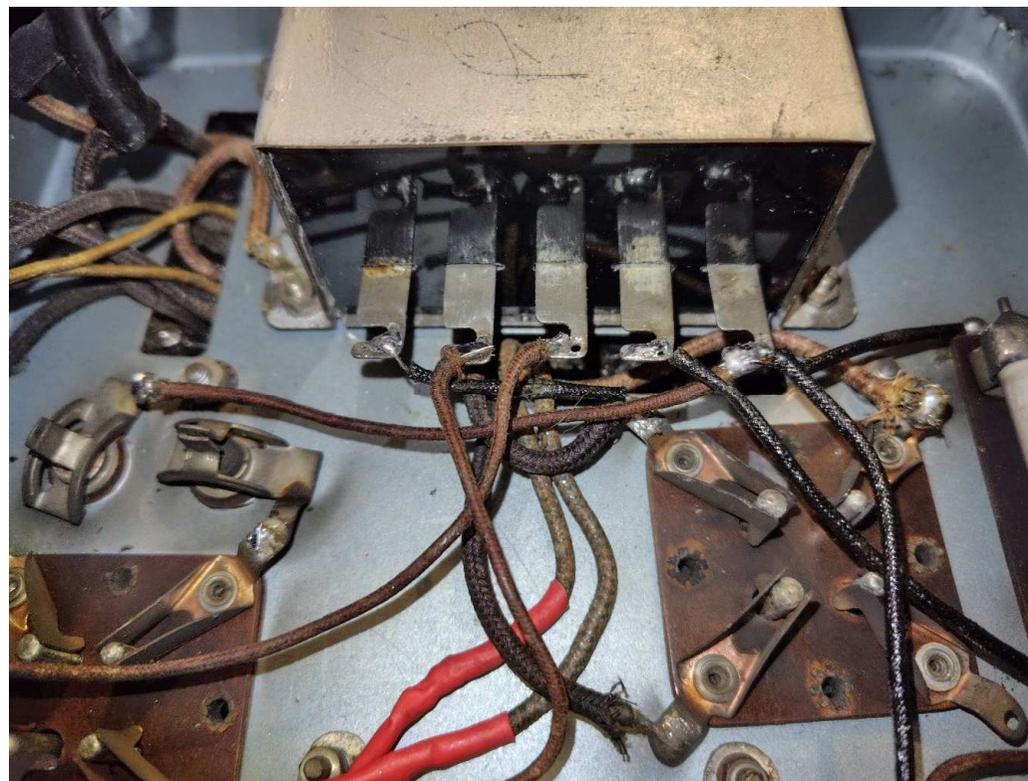
左:オリジナル  
(ハラワタ開封直後なので線の引き回しもオリジナル)

右:修復品

赤いチューブは電源チョークの接続線。  
チョークは断線しているので使わない

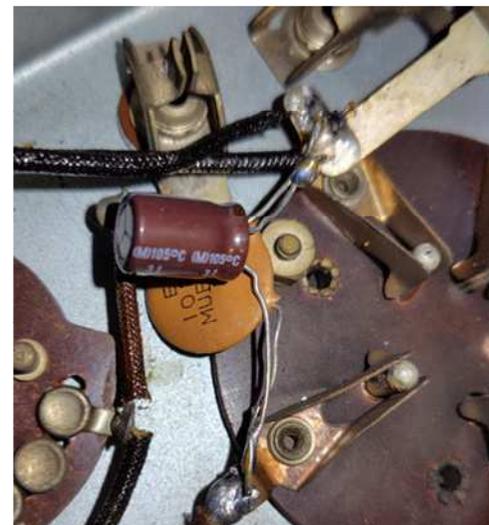
## 224のSGのパスコン

実測値0.75。先のパナの参考品と同等部品である可能性が高い。

オリジナル保存目的で、もともとのコンデンサは接続をはずしてそのまま置いておく。

RF増幅の性能のポイントとなるので、現在の適当な部品(2.2 $\mu$ F 400Vと0.01)を外付けする。

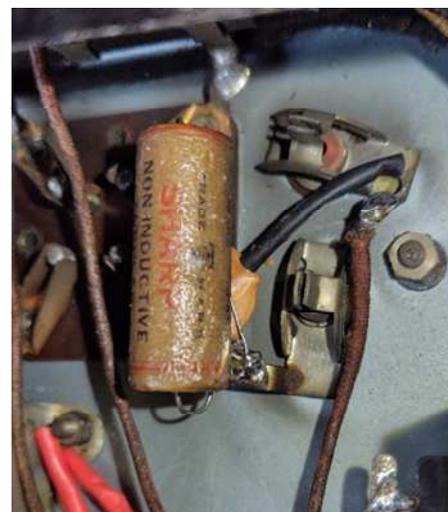
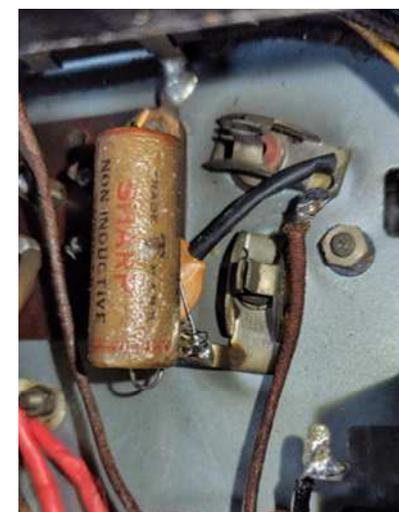
## 12Aプレート負荷のバイパスコンデンサ

SHARPマークが入ったオリジナルの0.005 $\mu$ Fのペーパーコンデンサは、電圧がかからないように接続しなおし、そのまま置いておくことにした。紙をはがし、現代の部品にその紙を巻いて、外観保存しつつ修復する方法がホームページで紹介されているが、今回は見送った。

目立たぬように、0.01のセラミックコンデンサを取り付けた。

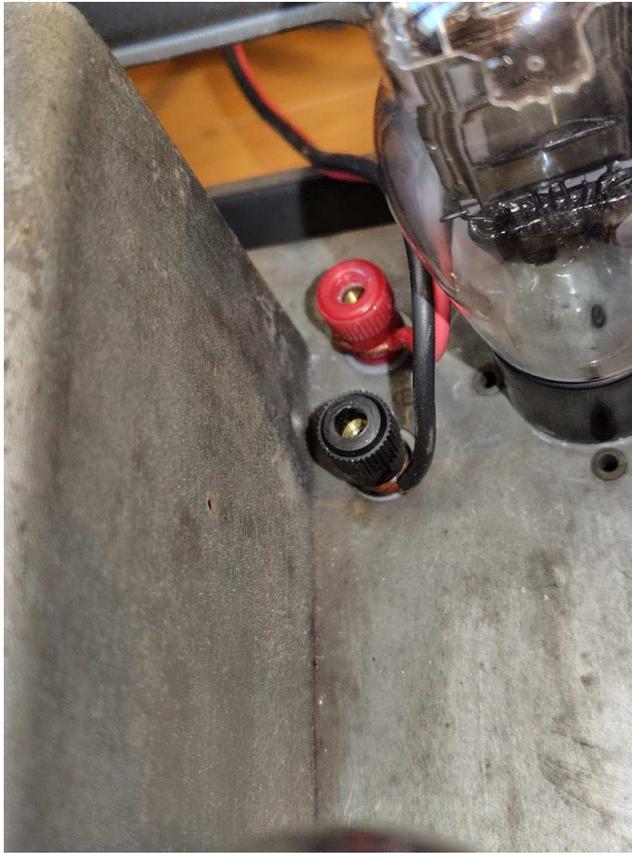
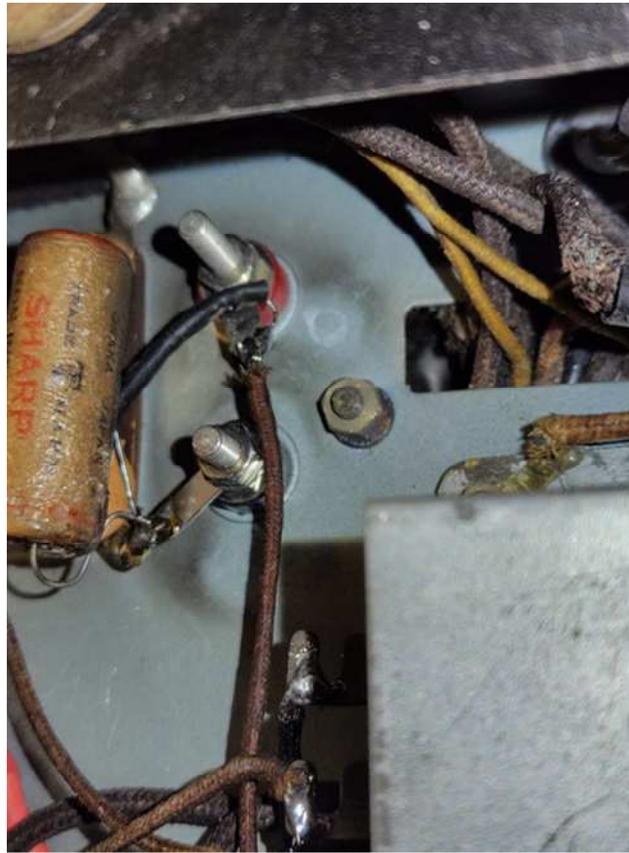
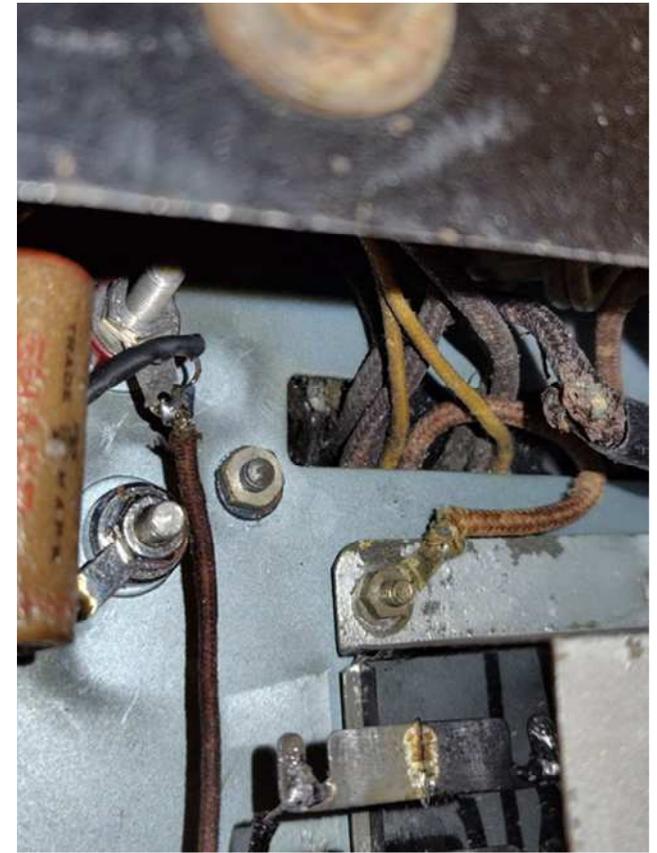
# スピーカー引き出し端子の交換

パソコン交換時に、プラスチック部分に割れを見つけた。  
150V程度加わるので危険なため、現代の陸式端子に交換した。

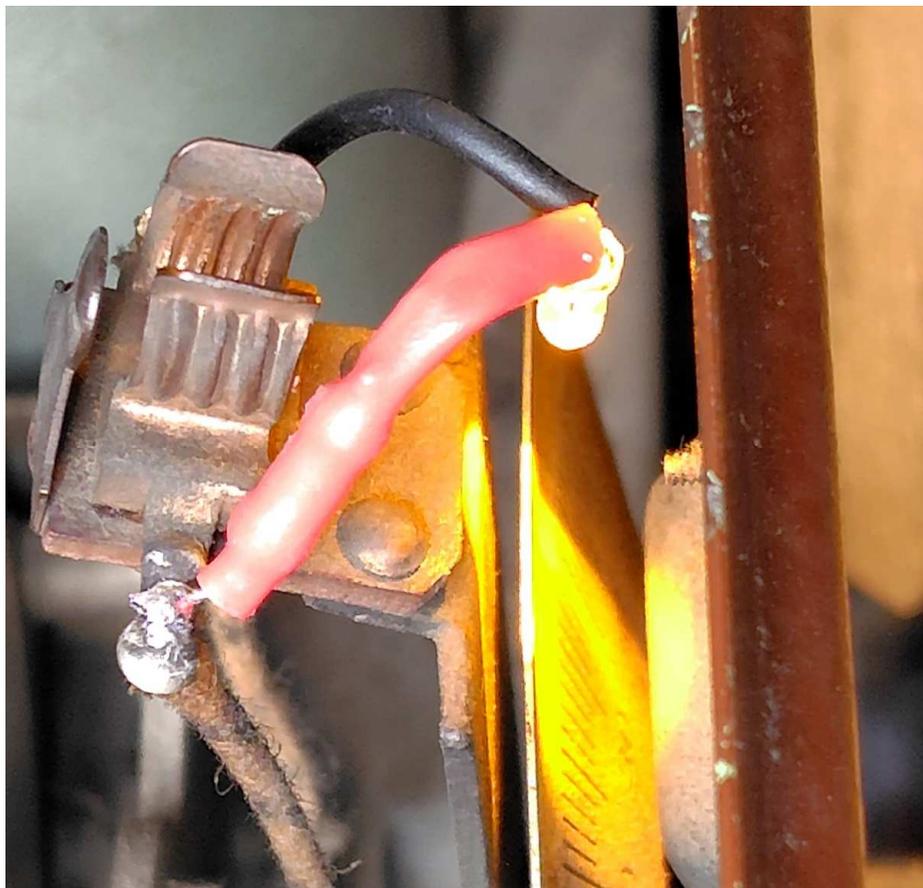
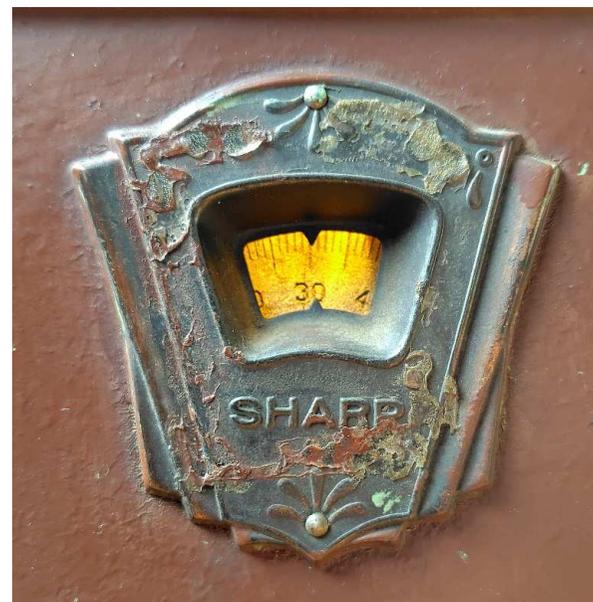
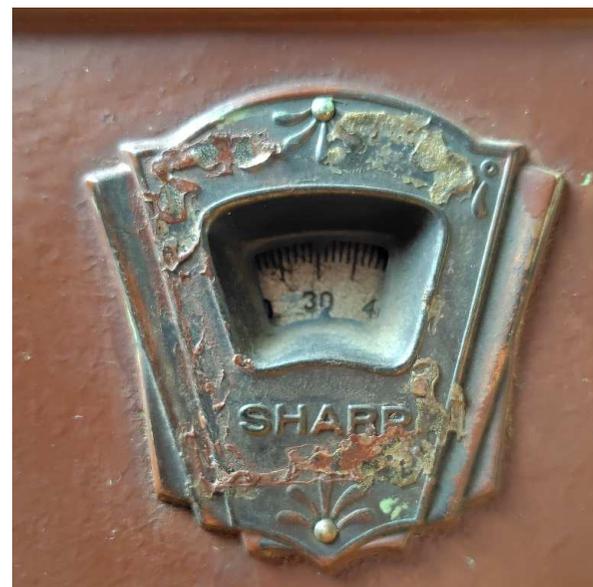
# ダイヤル照明の修復

VF2.2V程度の黄色LEDに10オームの抵抗を直列接続

LEDで再現した。

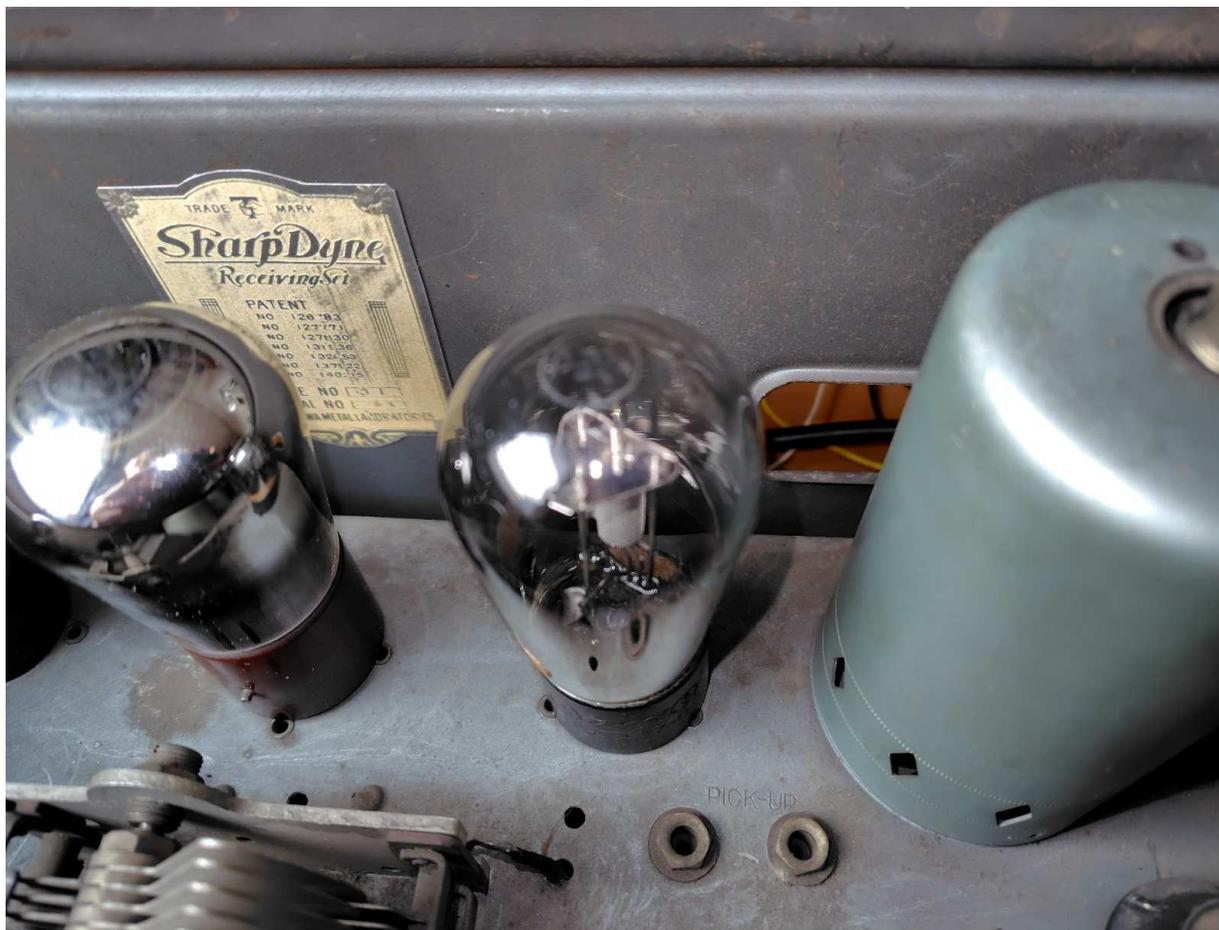
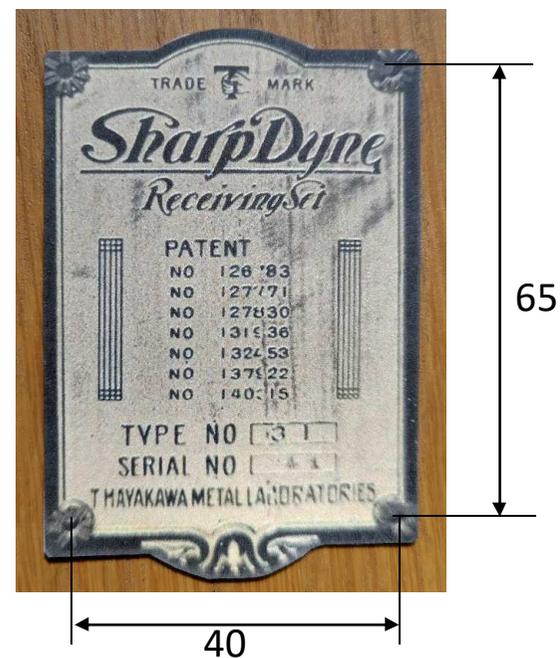
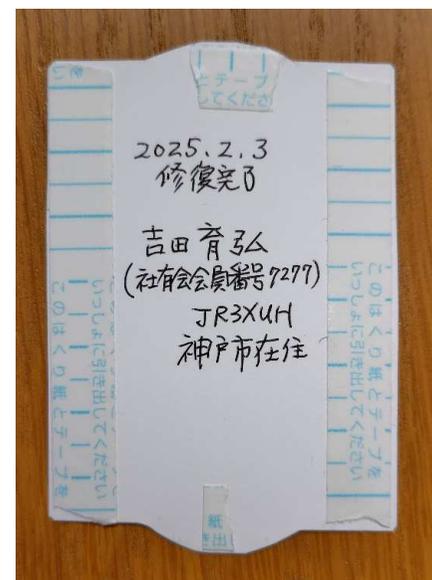
## 銘板の修復

本機で欠品していた#31の銘板を追加。  
シャープミュージアム所蔵の#31の銘板を写真撮影して加工・印刷し、  
両面テープでキャビネットの定位置に貼り付けた

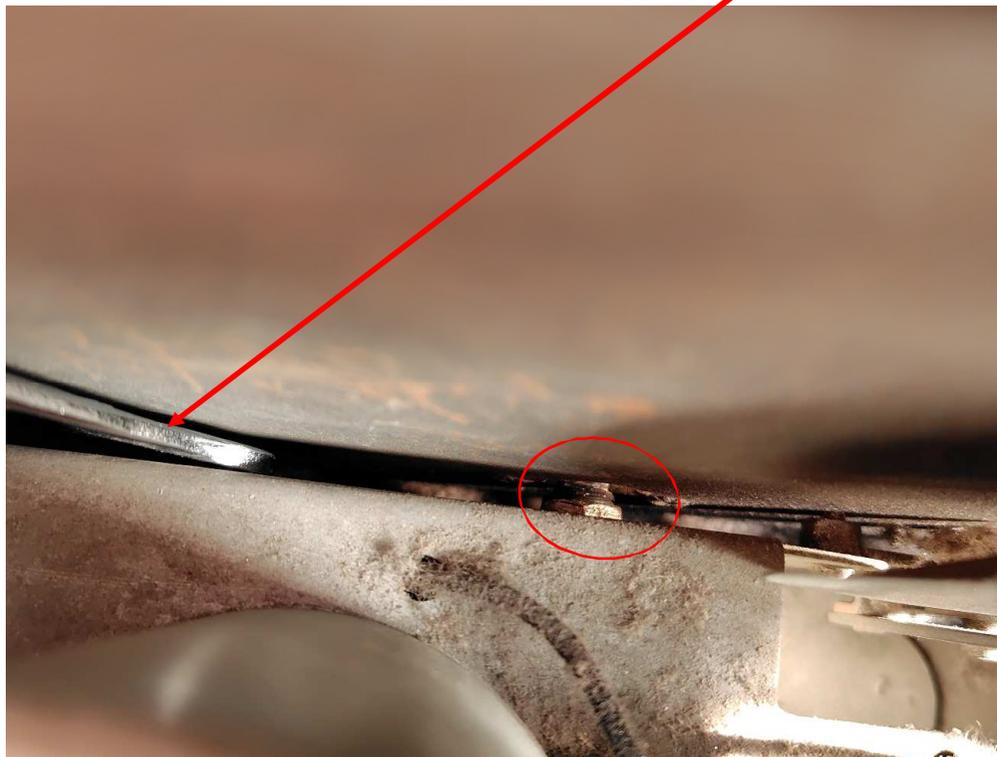
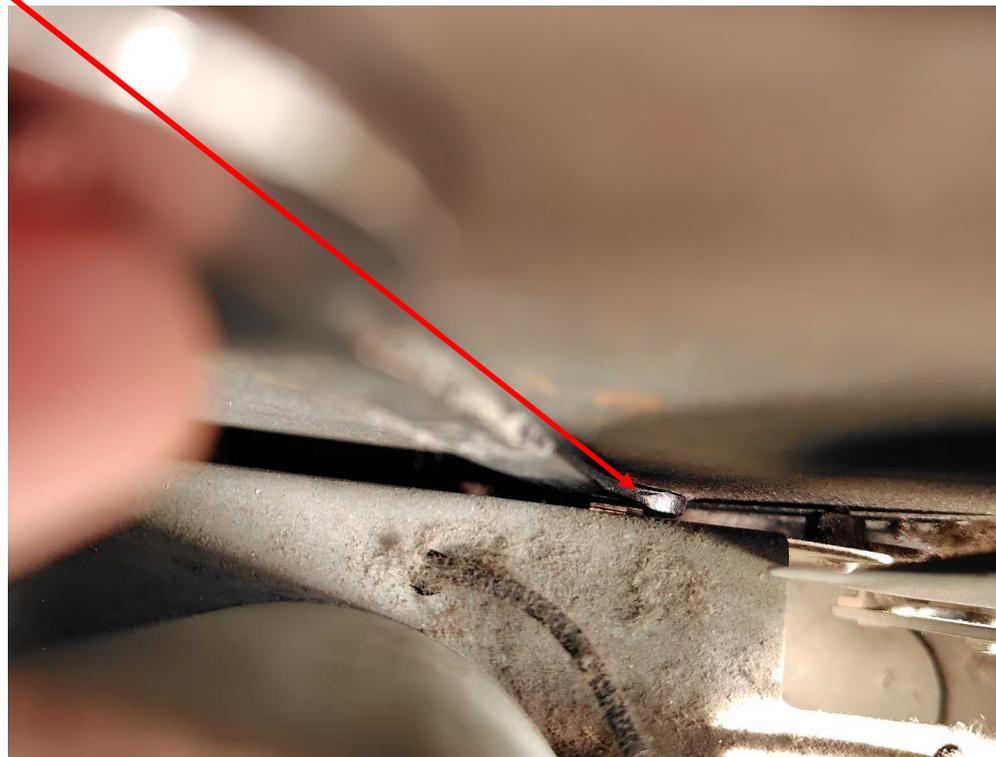
緩んでいる再生用豆コンの取り付けねじの締め付け

シャーシをキャビネットから分離できないので、  
キャビネットとシャーシのわずかの隙間に薄型のスパナを差し込んで締め付けた
