# シャープダイナ #31

## [4] 全体の整備

シャープ社友会  
ラジオ愛好者同好会  
吉田育弘

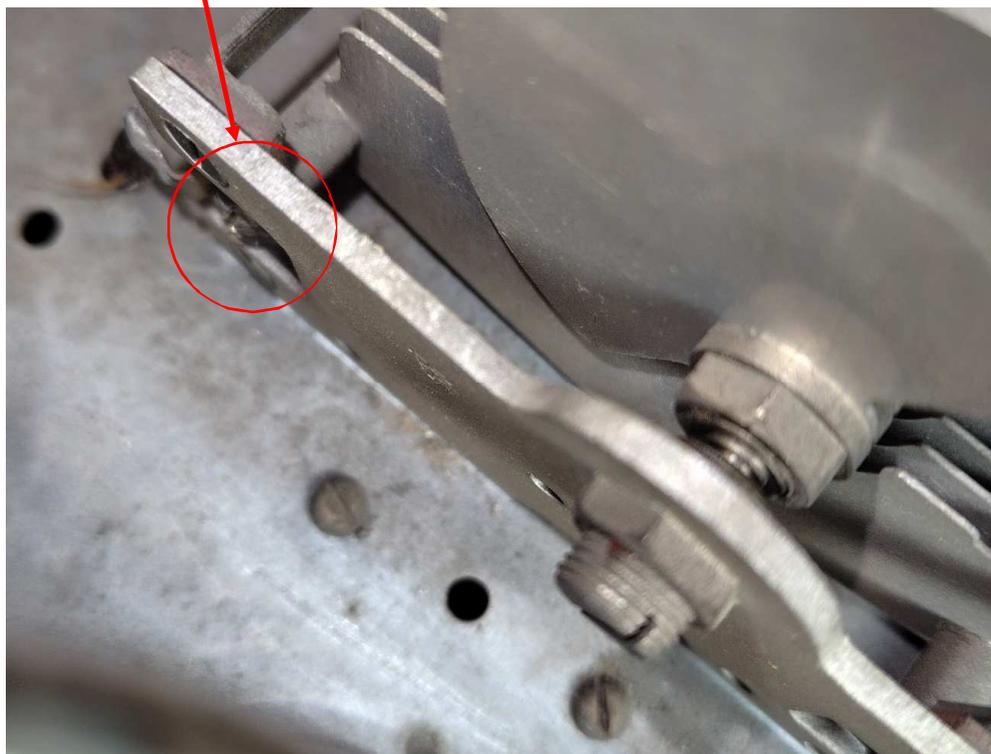
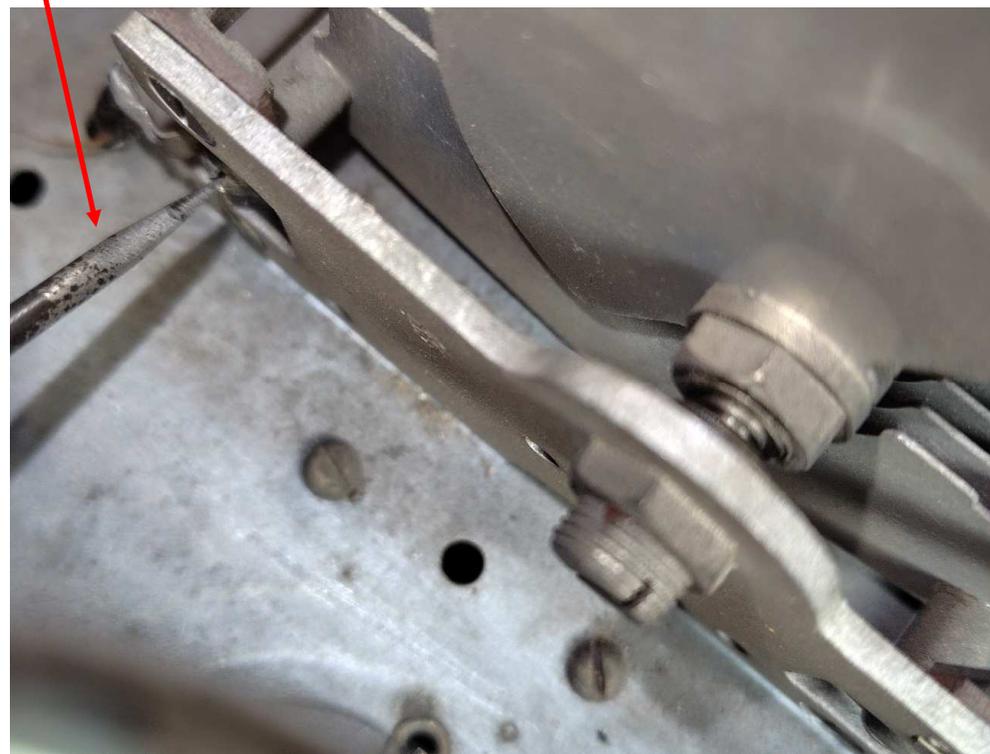
バリコンのステーター固定ねじの緩み

狭い隙間から細いドライバーを差し込んで保守

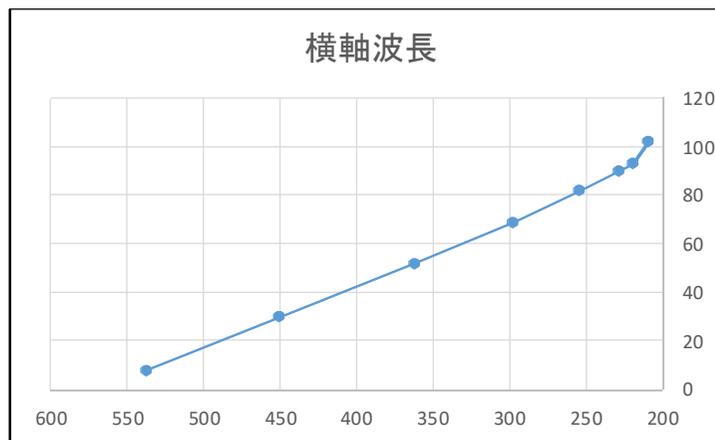
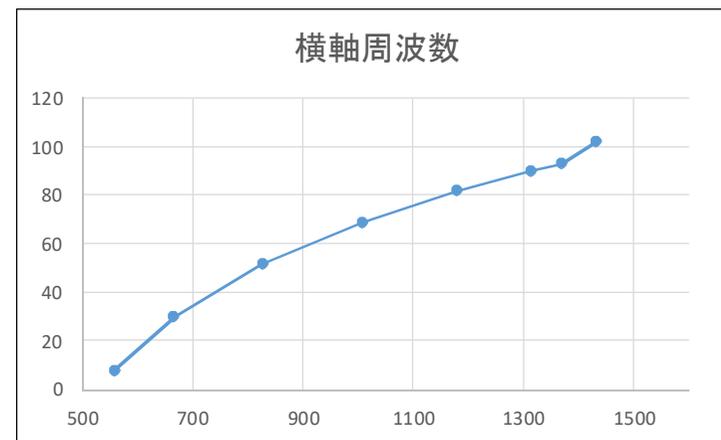
# ダイヤル目盛りと受信局

1927(昭和2)年3月7日の逓信省令第4号  
波長範囲430mから170m(697-1763kc)

1929年(昭和4年)の逓信省令第55号  
国際会議で決定した550-1500kc  
(波長範囲545m-200m)に変更

本機は昭和4年型であると思われるが、  
上限は若干不足気味。

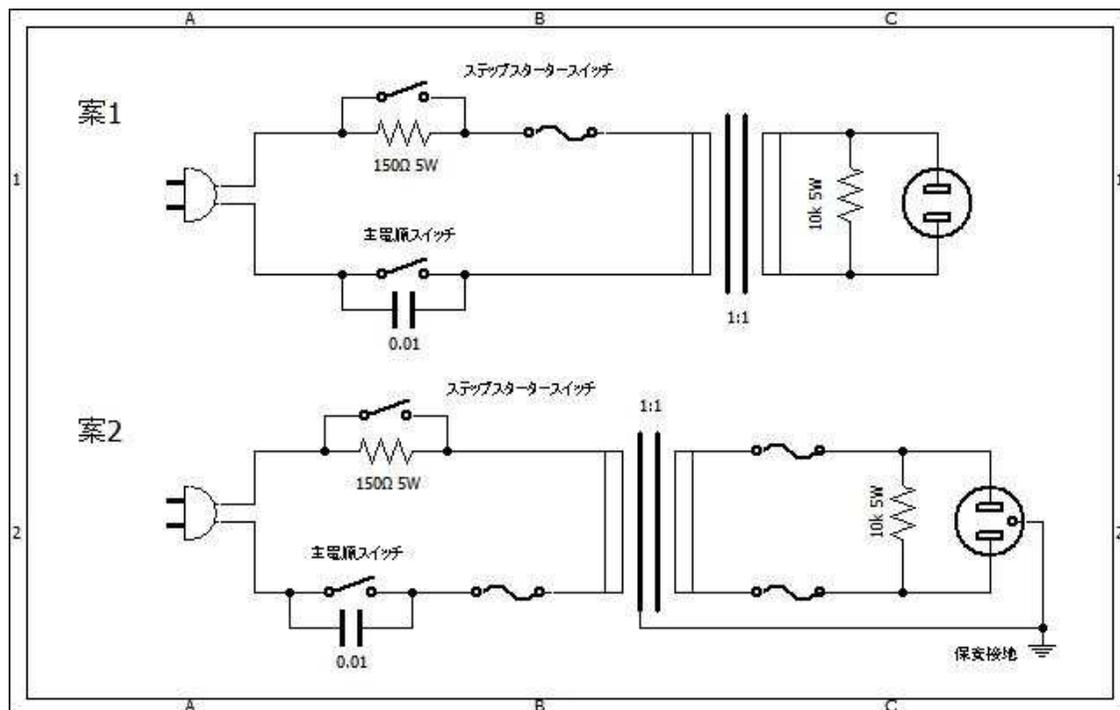
# 電源の保安

本体に電源スイッチがなく、電源トランス1次側の絶縁にも不安があるため、外部に1:1のトランスを置くことを推奨。  
簡単なステップスターターを組み込む。

ヒューズは1A(正常動作時0.16~0.17Aなので、入手できれば0.5~0.7Aが良い)。

主電源スイッチは片切りでよい。

- ①ステップスタータースイッチのoffを確認
- ②主電源スイッチを投入
- ③10秒後にステップスタータースイッチを投入(必ず投入すること)

注意:ステップスタータースイッチを投入し  
忘れると電源機が故障することがある

- ①ステップスタータースイッチをoffにする
- ②5秒後に主電源スイッチをoffにする
