2020年9月26日(土)活動報告

2020.09.29
シャープ社友会
チーム神於山
真砂 記

■作業道の補修工事

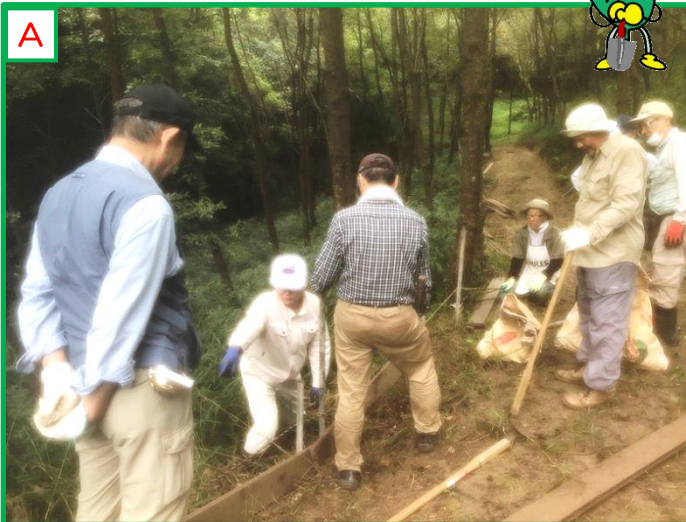
- ・最初はどのような風に取り付けるかで喧々諤々(写真A)
- ・決まった方法は、板を重ね合わせ、その谷側に鉄パイプを打ち込むというもの。(写真B)
- ・この方法が可能になったのは、加来さんから提供頂いた板が、ウッドデッキの床材の人工木材で、大変しっかりしたものなのでパイプと板を固定することを考えなくて良かったからです。(写真C) 加来さんに感謝!
- ・最終、香遠さんが、吹き替えた屋根瓦が沢山あると言うことで、それを差し込み、土止めを完成することになりました。

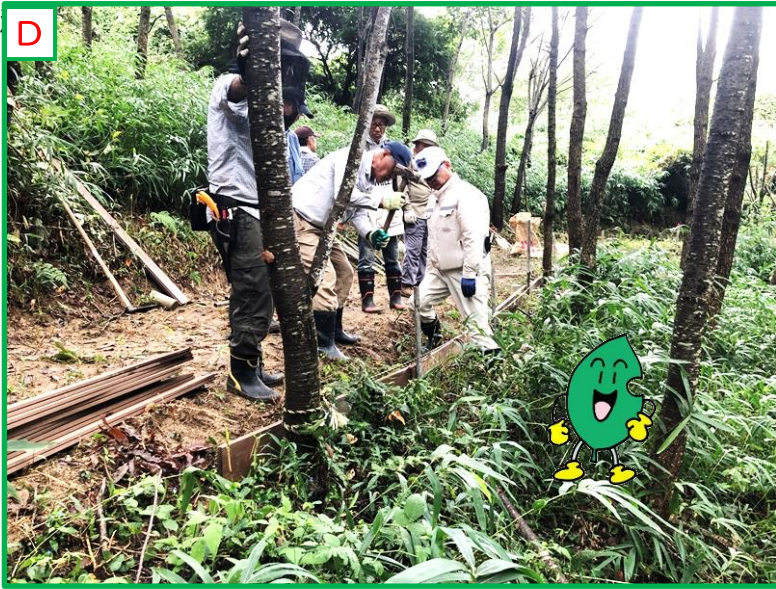
- 手順が決ればすいすい進み・・・(写真D)
- 邪魔になる枝を掃う余裕も。(写真E)

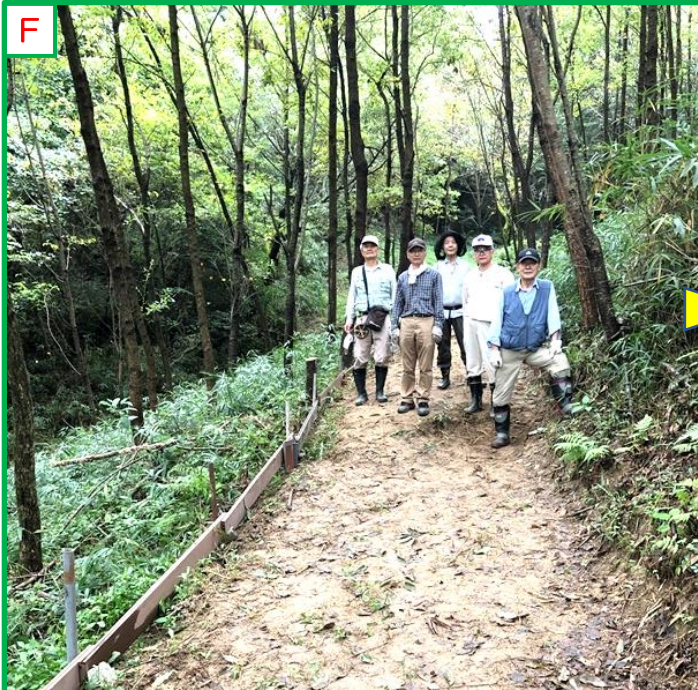
- ほぼ完成した土止めの前で一枚(写真F)
- Fでは顔が判らないのでサービスで一枚(写真G)
- 基地に戻って、全員で一枚(写真H)

- 次回は山側(写真Fの右手)の土止めに取り組みますが今回の経験が生きそうです。
